**Annexe 1 :**

**Fiches-regards du réseau pluvial  
de GRESSY**

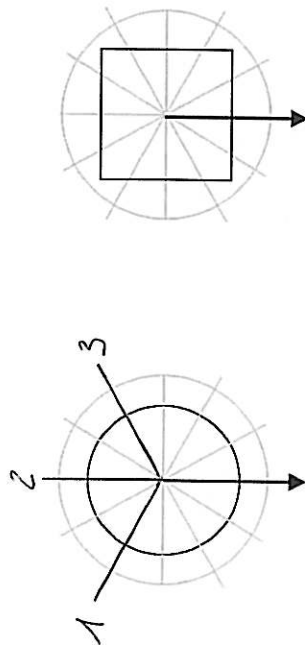
Localisation : ALLÉE D'APOLLON réf. Regard : EP.110

| | orientation<br>(6h, 9h...) | prof. fe<br>(m) | diamètre<br>(mm) | réseau<br>EU, EP, UN | remarques |
|---|---|---|---|---|---|
| aval | 6 h | 1.70 m | 300 mm | EP | laitance |

Anomalies : cheminée : cunette : OUI  
échelons : écoulement :  
Risque d'ECPP : sans objet (réseau EP)

Remarques :  
laitance

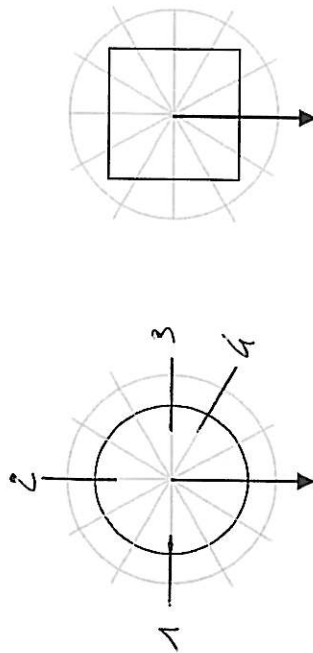
Localisation : ALLÉE D'APOLLON réf. Regard : EP.120

| | orientation<br>(6h, 9h...) | prof. fe<br>(m) | diamètre<br>(mm) | réseau<br>EU, EP, UN | remarques |
|---|---|---|---|---|---|
| arrivée 2 | 12 h | 2.00 m | 400 mm | EP | origine indéterminée |

Remarques :  
plaque neuve

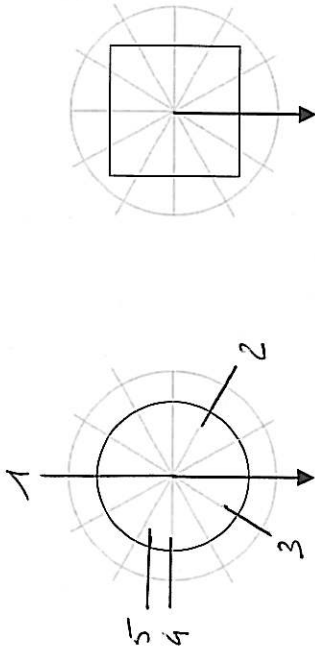
Localisation : ALLÉE DES SYLPHIDES réf. Regard : EP.130

| orientation<br>(6h, 9h...) | prof. fe<br>(m) | diamètre<br>(mm) | réseau<br>EU, EP, UN | remarques |
|---|---|---|---|---|
| aval | 6 h | 500 mm | EP | laitance |

Remarques :  
laitance  
changement de diamètre

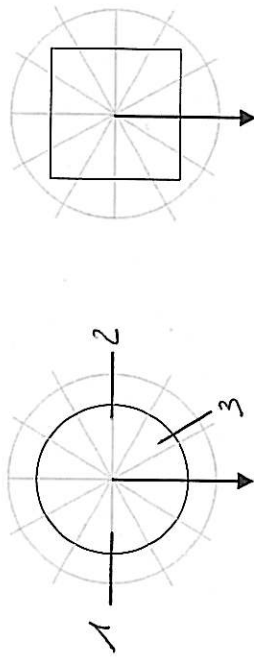
réf. Regard : EP.150

| orientation<br>(6h, 9h...) | prof. fe<br>(m) | diamètre<br>(mm) | réseau<br>EU, EP, UN | remarques |
|---|---|---|---|---|
| aval | 6 h | 400 mm | EP | prof estimative (laitance) |
| arrivée 2 | 3 h | 300 mm | EP | laitance |
| arrivée 3 | 5 h | 300 mm | EP | grille |

| Débits (l/s) : ..... | Anomalies : cheminée : cunette : OUI |

Remarques :  
laitance

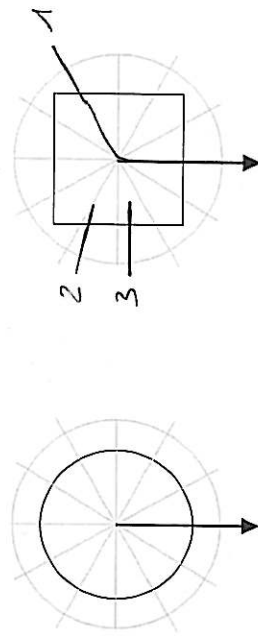
réf. Regard : EP.160

Remarques :  
changement de diamètre

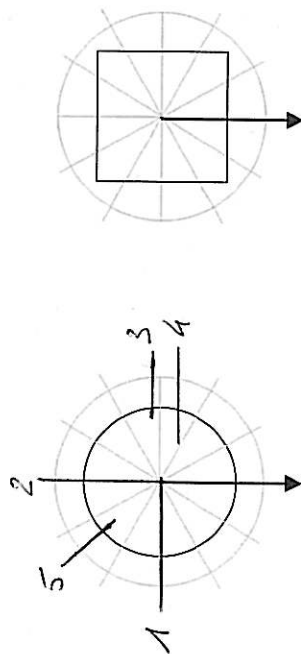
Localisation : ALLÉE D'APOLLON réf. Regard : EP.200

changement de diamètre

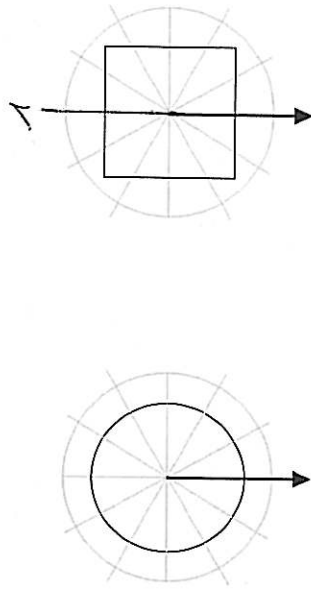
réf. Regard : EP.250

rejet en aval vers réseau DN800 à env. 40 cm au dessus du radier, entre les regards 260 et 240

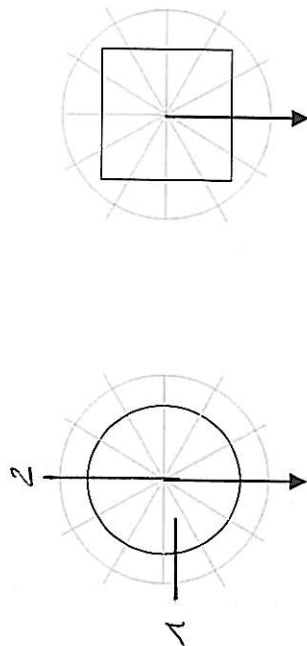
réf. Regard: EP.270

env. 14cm d'eau stagnante dans regard (niveau rivière)

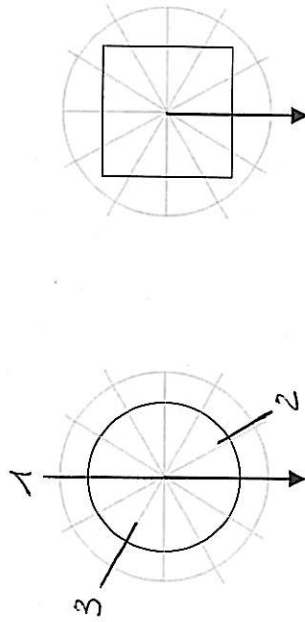
Localisation : VOIE DE GRESSY À CLAYE SOUILLY réf. Regard : EP.271

| | orientation<br>(6h, 9h...) | prof. fe<br>(m) | diamètre<br>(mm) | réseau<br>EU, EP, UN | remarques |
|---|---|---|---|---|---|
| arrivée 2 | 5 h | 1.35 m | 300 mm | EP | origine indéterminée |

Remarques :  
mise en charge par la rivière (eau à 2m71 de prof.)

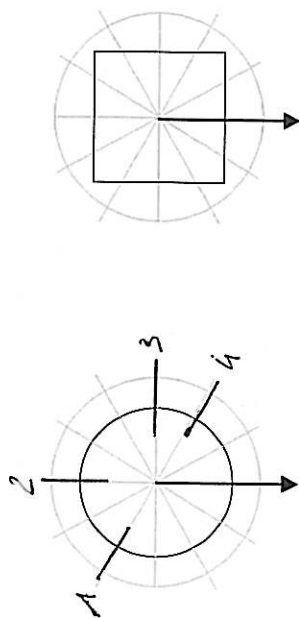
Localisation : LOTISSEMENT CHEMIN DE LA ROSÉE réf. Regard : EP.290

| orientation<br>(6h, 9h...) | prof. fe<br>(m) | diamètre<br>(mm) | réseau<br>EU, EP, UN | remarques |
|---|---|---|---|---|
| arrivée 4 | 4 h | 300 mm | EP | dépôts |

Remarques :  
laitance  
changement de diamètre

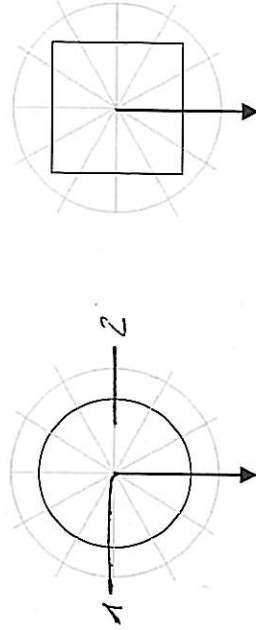
| orientation<br>(6h, 9h...) | prof. fe<br>(m) | diamètre<br>(mm) | réseau<br>EU, EP, UN | remarques |
|---|---|---|---|---|
| aval | 6 h | 300 mm | EP | prof prise sur laitanee (env. 5cm) |

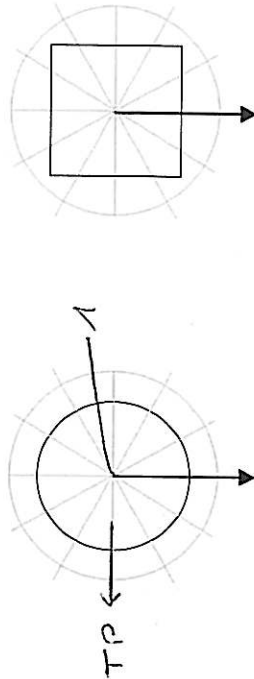
| orientation<br>(6h, 9h...) | prof. fe<br>(m) | diamètre<br>(mm) | réseau<br>EU, EP, UN | remarques |
|---|---|---|---|---|
| aval | 6 h | 800 mm | EP | profondeur prise sur dépôts |

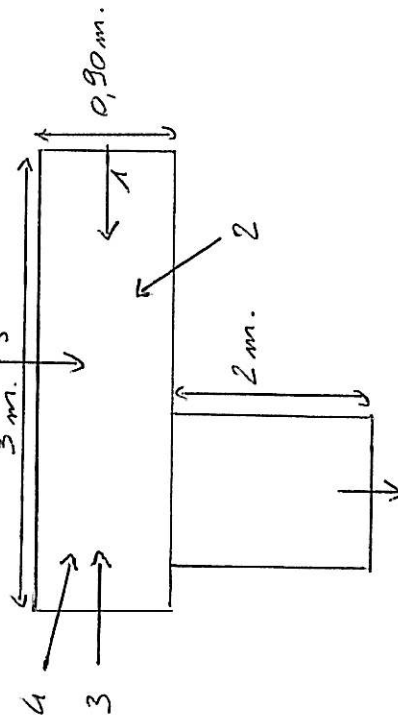
| | orientation<br>(6h, 9h...) | prof. fe<br>(m) | diamètre<br>(mm) | réseau<br>EU, EP, UN | remarques |
|---|---|---|---|---|---|
| aval | 6 h | 0.96 m | 600 mm | EP | sortie en dalot h=550 larg=950, puis<br>DN600 |

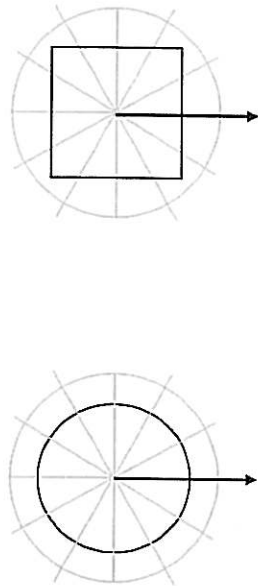
| orientation<br>(6h, 9h...) | prof. fe<br>(m) | diamètre<br>(mm) | réseau<br>EU, EP, UN | remarques |
|---|---|---|---|---|
| aval | 6 h | 200 mm | EP | grille |
| Remarques :<br>grille | | | | |

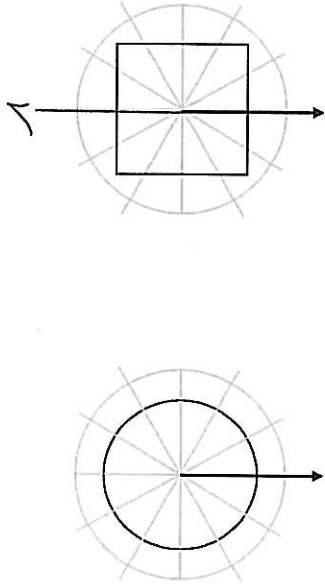
Localisation : RUE DE CHARNY réf. Regard : EP.150

| | orientation<br>(6h, 9h...) | prof. fe<br>(m) | diamètre<br>(mm) | réseau<br>EU, EP, UN | remarques |
|---|---|---|---|---|---|
| aval | 6 h | 0.73 m | 400 mm | EP | |
| arrivée 1 | 12 h | 0.70 m | | EP | dalot |

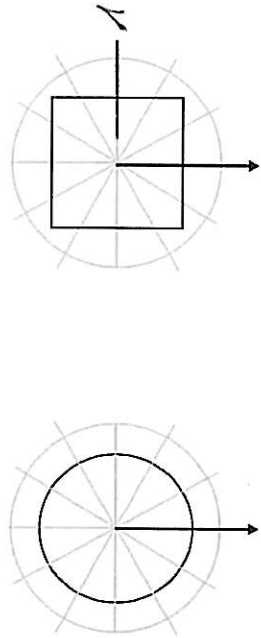
Localisation : RUE DE PILOUVET réf. Regard : EP.510

| orientation<br>(6h, 9h...) | prof. fe<br>(m) | diamètre<br>(mm) | réseau<br>EU, EP, UN | remarques |
|---|---|---|---|---|
| aval | 6 h | 400 mm | EP | |
| arrivée 1 | 3 h | 400 mm | EP | |
| Anomalies : | | | cheminée : | cunette : OUI |

radier béton avec dénivelé

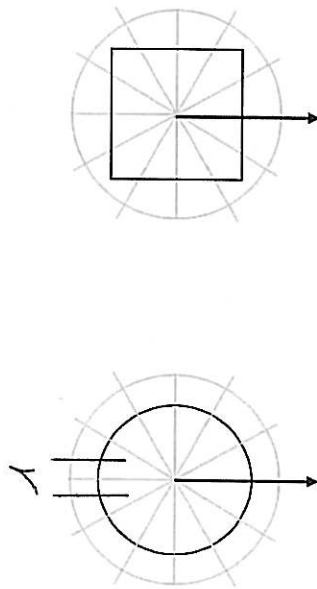
Localisation : RUE DE PILOUÏET réf. Regard : EP.520

| | orientation<br>(6h, 9h...) | prof. fe<br>(m) | diamètre<br>(mm) | réseau<br>EU, EP, UN | remarques |
|---|---|---|---|---|---|
| aval | 6 h | 0.84 m | 400 mm | EP | |
| arrivée 1 | 12 h | 0.84 m | 2 DN 200 | EP | arrivée depuis regard EP_530 par 2<br>DN 200 |

Remarques :  
quelques dépôts

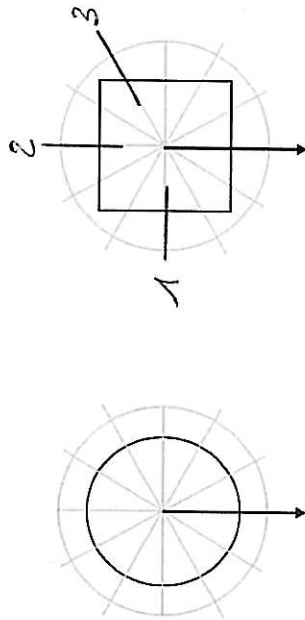
Localisation : RUE DE PILOUÏET réf. Regard : EP.521

SI DÉCANTATION : profondeur totale au centre du regard : 1.60 m

| | orientation<br>(6h, 9h...) | prof. fe<br>(m) | diamètre<br>(mm) | réseau<br>EU, EP, UN | remarques |
|---|---|---|---|---|---|
| aval | 6 h | 1.05 m | 400 mm | EP | |
| arrivée 1 | 9 h | 1.60 m | 400 mm | EP | arrivée noyée DN400 supposé |
| arrivée 2 | 12 h | | 400 mm | | |
| arrivée 3 | 2 h | 0.87 m | 80 mm | | ECPP |

| NH <sub>4</sub> (mg/l) : ..... | échelons : ..... | écoulement : OUI |

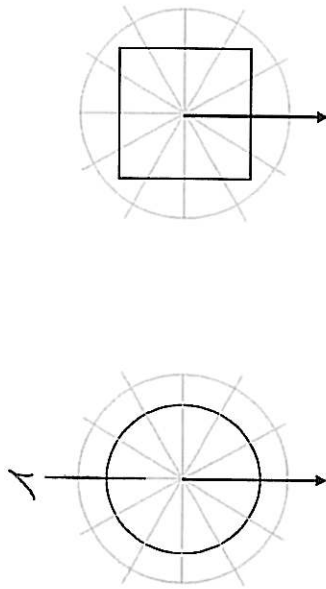
| orientation<br>(6h, 9h...) | prof. fe<br>(m) | diamètre<br>(mm) | réseau<br>EU, EP, UN | remarques |
|---|---|---|---|---|
| aval | 6 h | 2 DN 200 | EP | 2 collecteurs DN200 PVC en sortie |

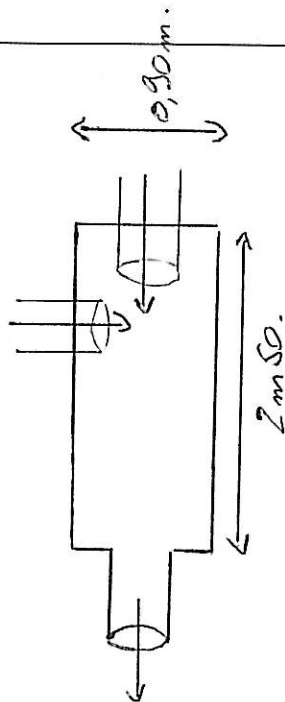
| orientation<br>(6h, 9h...) | prof. fe<br>(m) | diamètre<br>(mm) | réseau<br>EU, EP, UN | remarques |
|---|---|---|---|---|
| aval | 1.05 m | 800 mm | EP | chambre puis DN 800 |

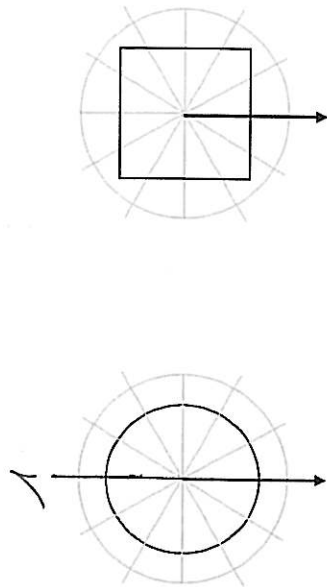
| orientation<br>(6h, 9h...) | prof. fe<br>(m) | diamètre<br>(mm) | réseau<br>EU, EP, UN | remarques |
|---|---|---|---|---|
| aval | 1.60 m | | EP | ouvrage maçonné voûte h=850, largeur=950 |

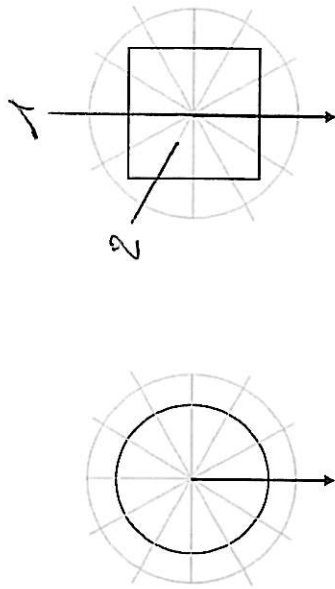
| | orientation<br>(6h, 9h...) | prof. fe<br>(m) | diamètre<br>(mm) | réseau<br>EU, EP, UN | remarques |
|---|---|---|---|---|---|
| aval | 6 h | 1.58 m | 1000 mm | EP | écoulement de temps sec |
